恒福·山湖峰境花园房地产开发建设项目  
第一阶段建设内容（1#、2#、7#、8#、9#、  
24#楼、地下室之一、门卫1、门卫2、门  
卫4、配套用房）  
竣工环境保护验收报告

编制单位：英德英隆置业投资有限公司

编制日期：2021年05月

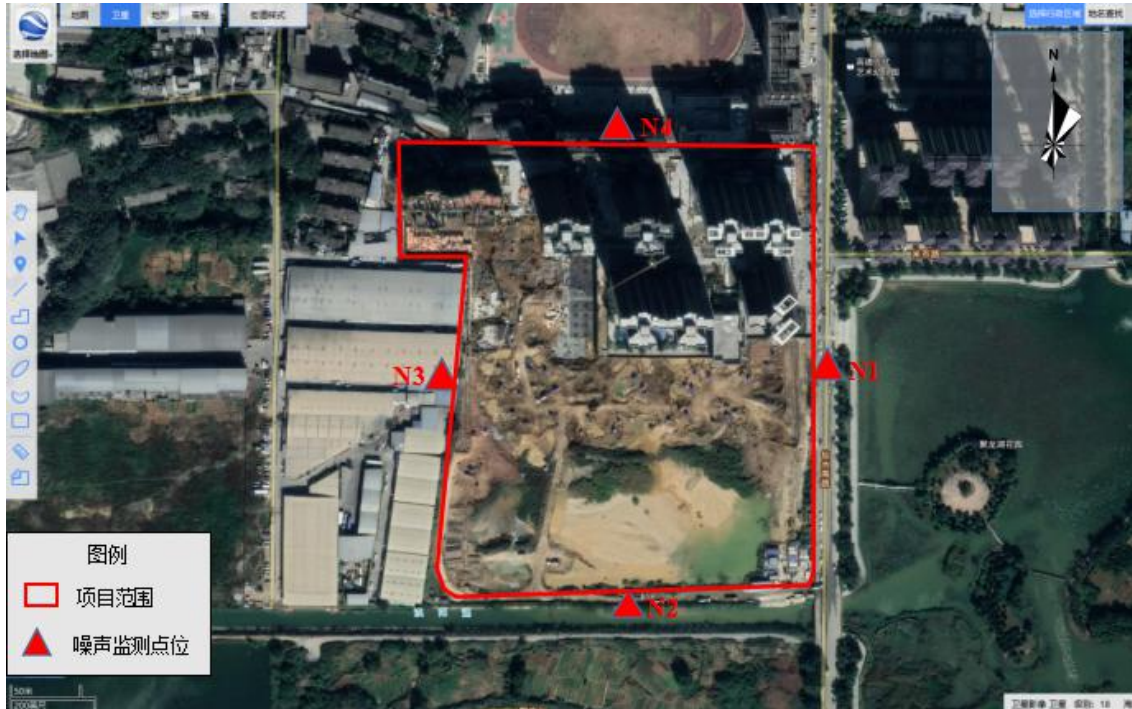
图 6-1 项目监测点位图

(1) 监测点位：共布设 4 个噪声监测点，分别在项目边界东、南、西、北侧布设 1 个监测点，监测点位平面示意图见图 6-1。

序号	监测点位	监测频次	监测项目
N1	东面边界外 1 米	连续监测 2 天, 昼夜间各测 1 次	等效声级 ( $L_{Aeq}$ )
N2	南面边界外 1 米		
N3	西面边界外 1 米		
N4	北面边界外 1 米

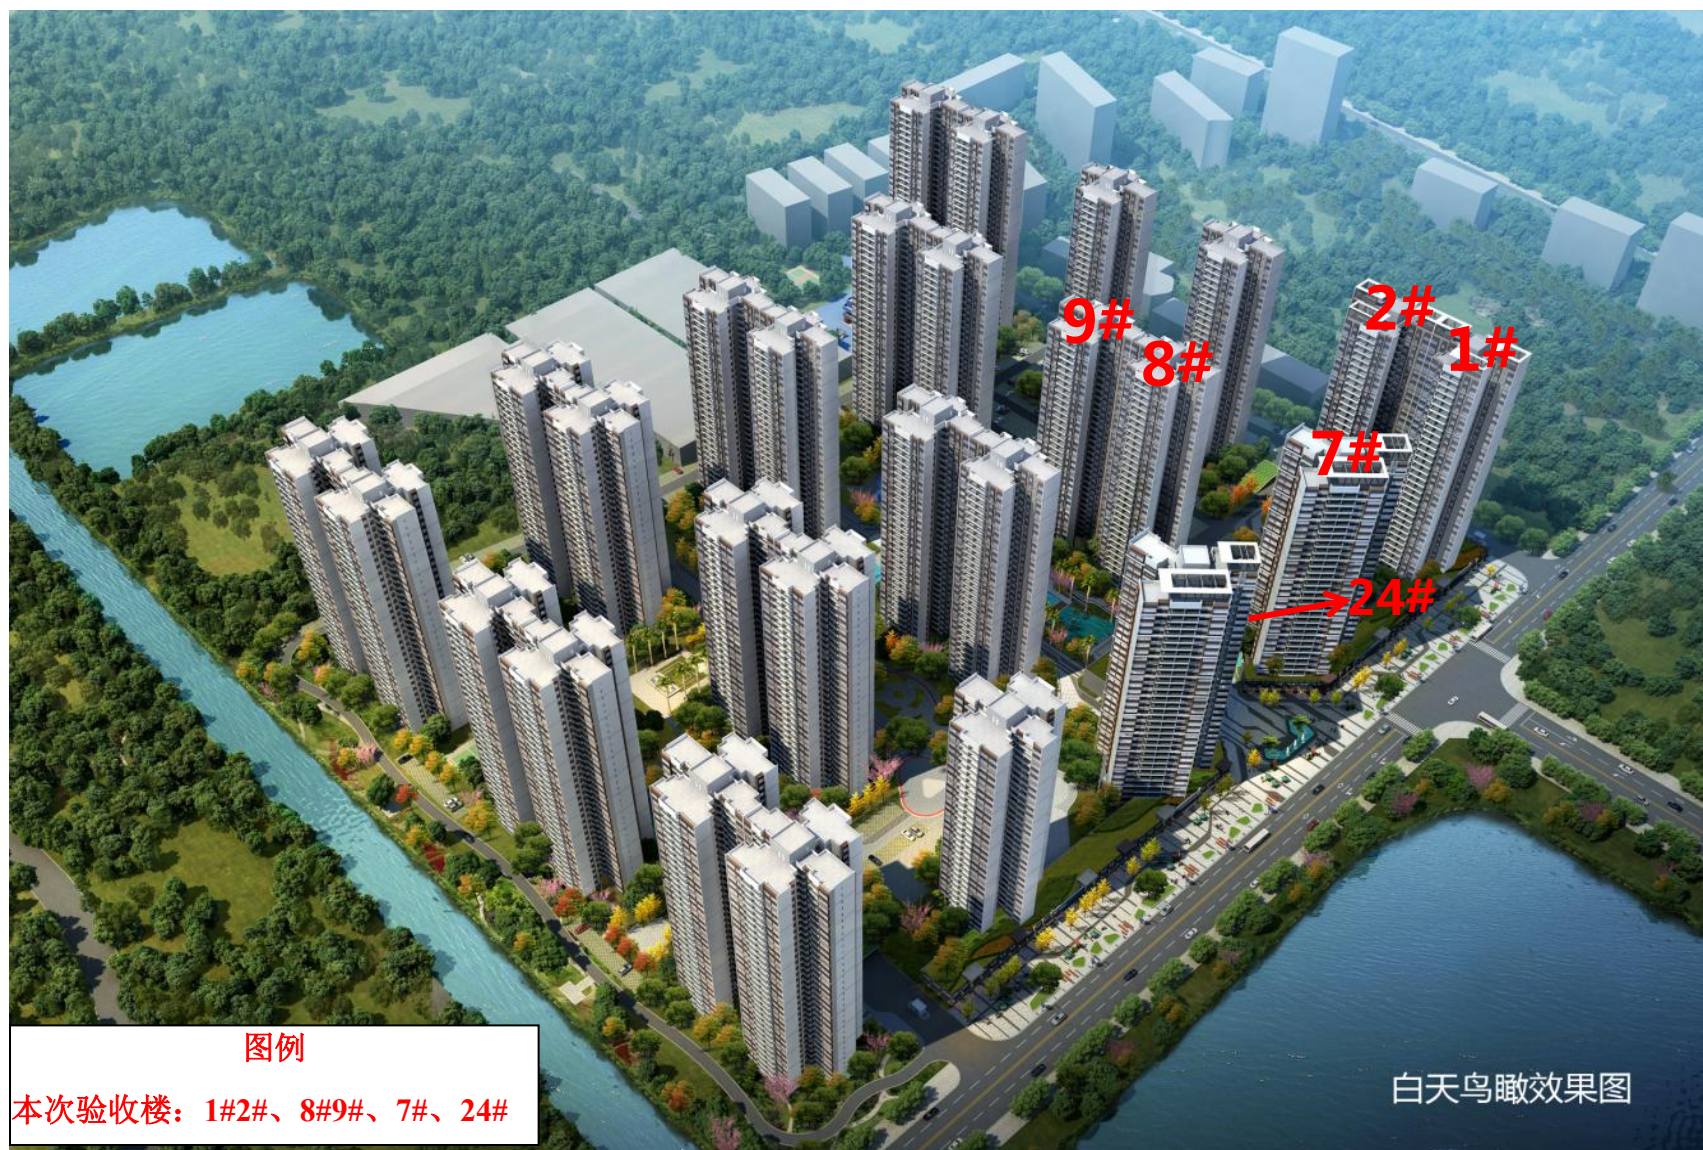
附图2 本次验收楼房示意图

本次验收楼：1#2#、8#9#、7#、24#

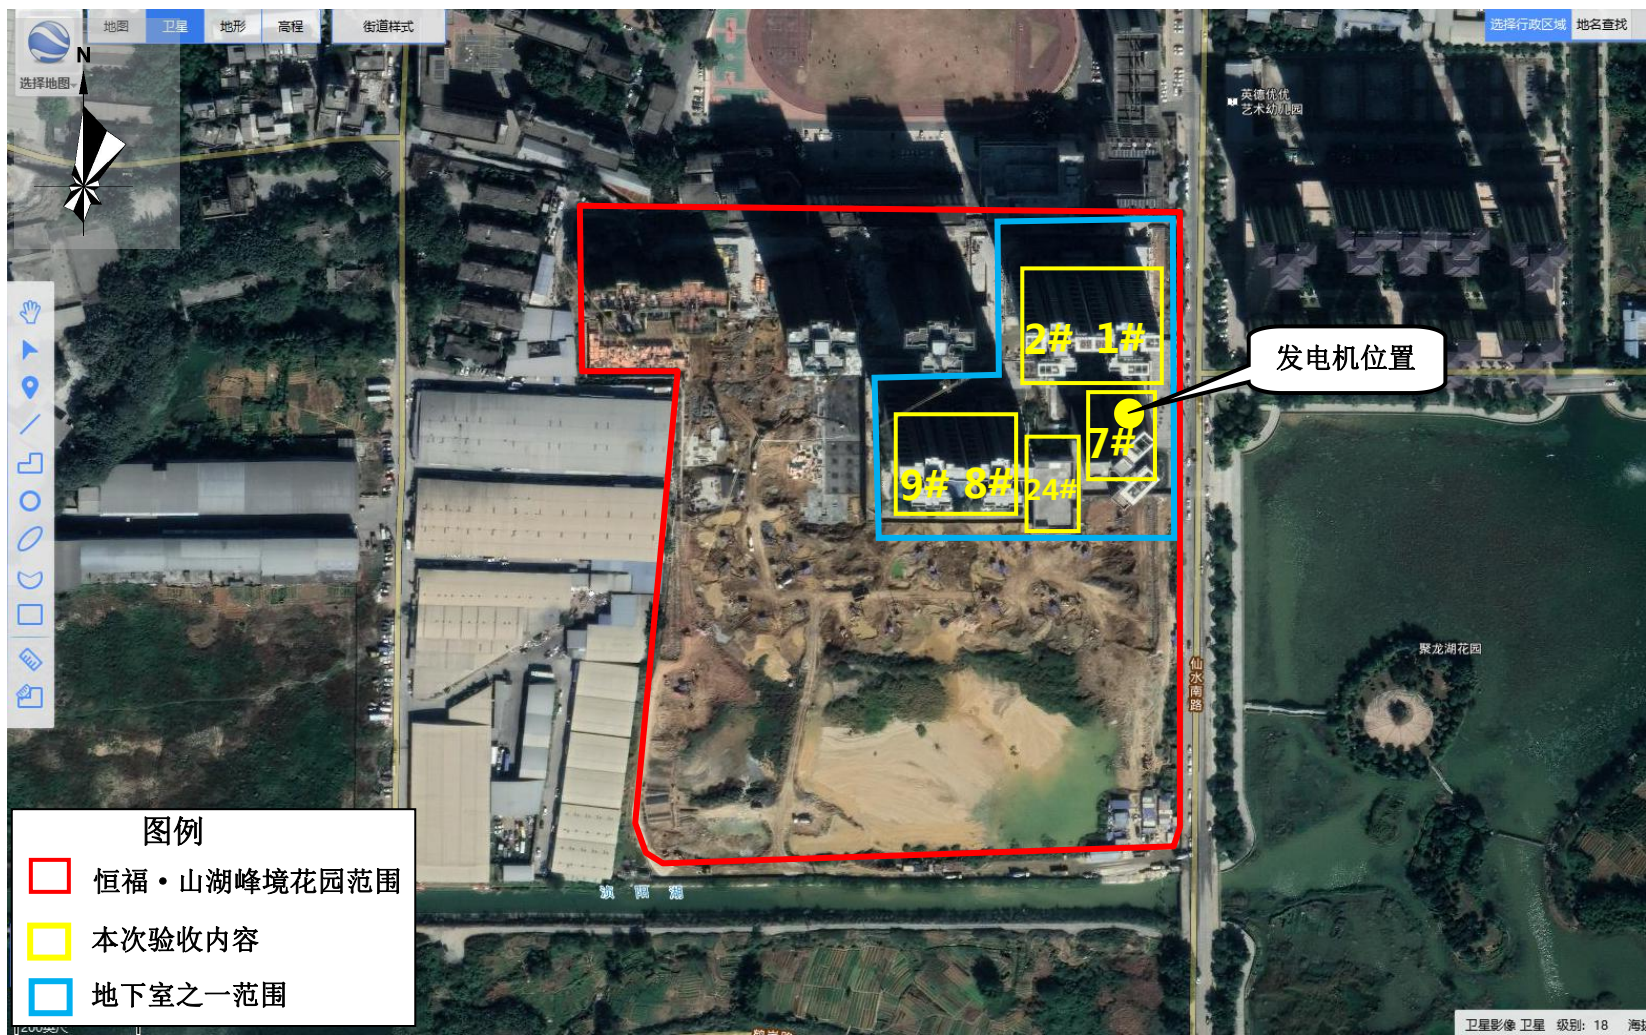
附图3 本次验收内容示意图

(备注：本项目范围及本次验收地下室范围其具体边界以项目总规划图为准)

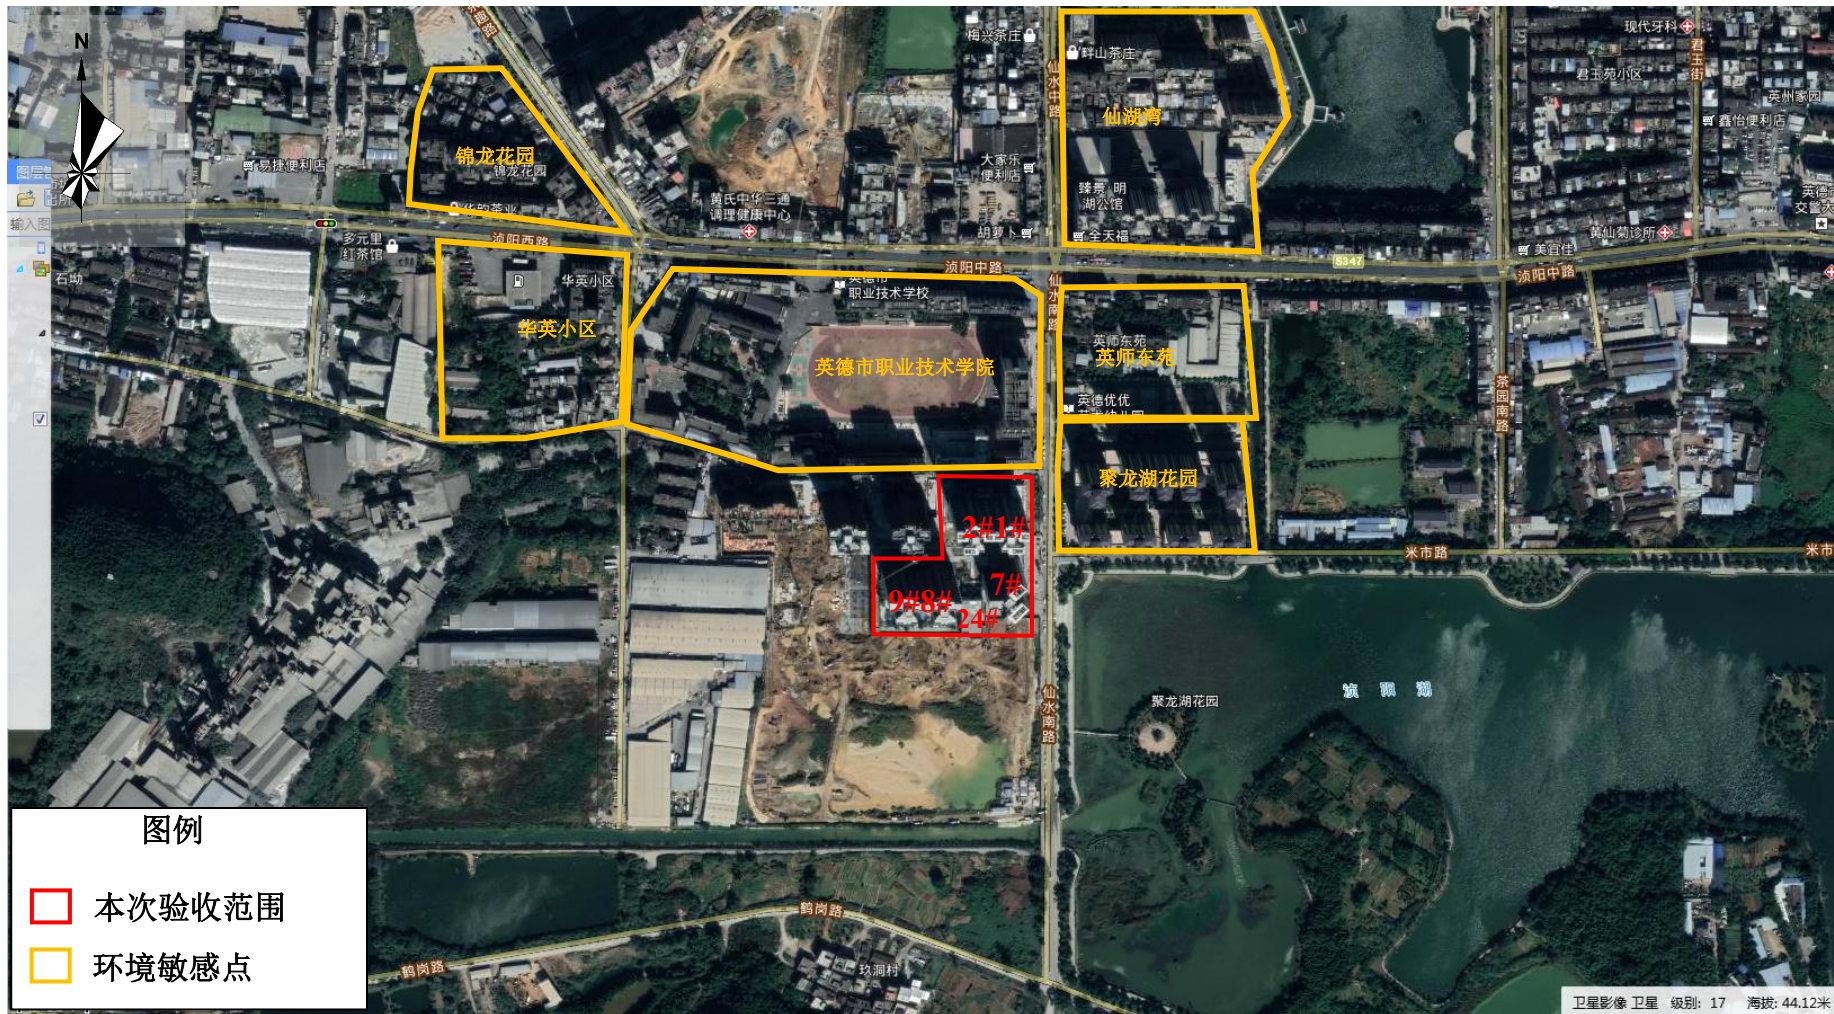
附图4 项目附近敏感点位图

本次验收内容主要环境保护目标是项目周围的环境敏感点，项目附近主要环境保护敏感目标见下表。

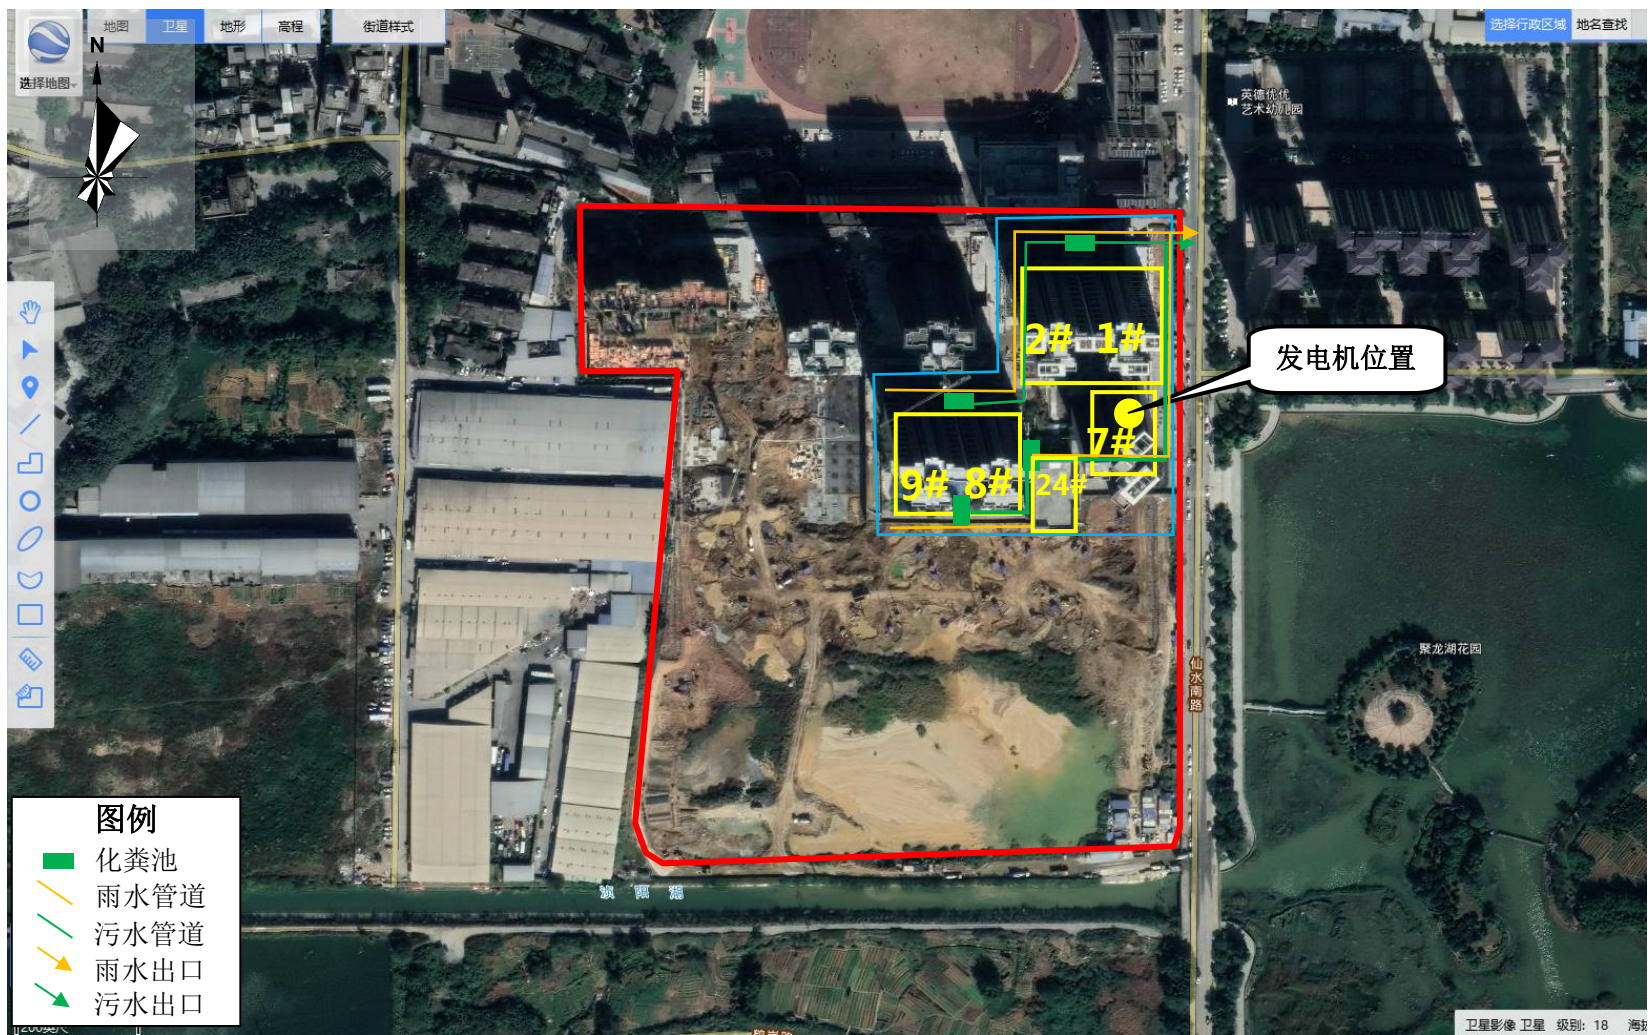
附图 5 雨污管道铺设情况

项目采用雨污分流制，雨水经雨水管汇集后，排入市政雨水管网。生活污水经三级化粪池预处理后接入市政管网。

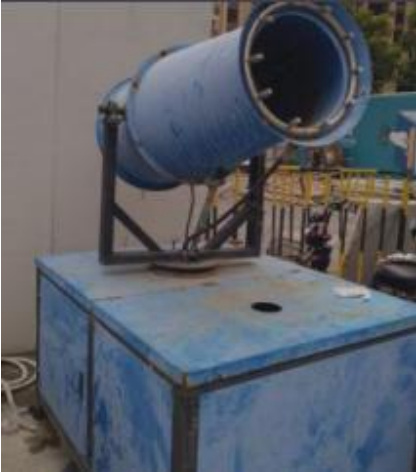
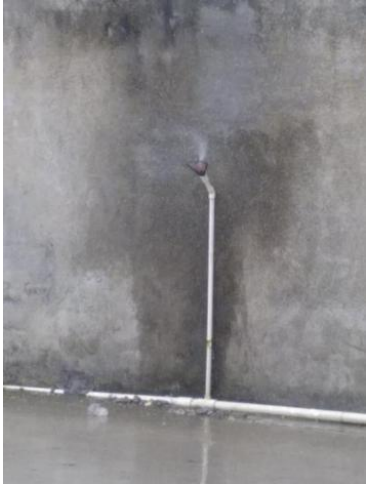
附图 7 施工期环保设施

<p>图片 1 抑制扬尘喷雾炮</p>	<p>图片 2 抑制扬尘洒水喷头</p>

工地运料车辆采取覆盖措施，进出工地时将车身冲洗干净，施工进场道设置洒水喷头，一天至少洒水 3 次，项目施工现场的扬尘得到有效控制；项目施工现场道路进行了硬化处理，土方集中堆放。

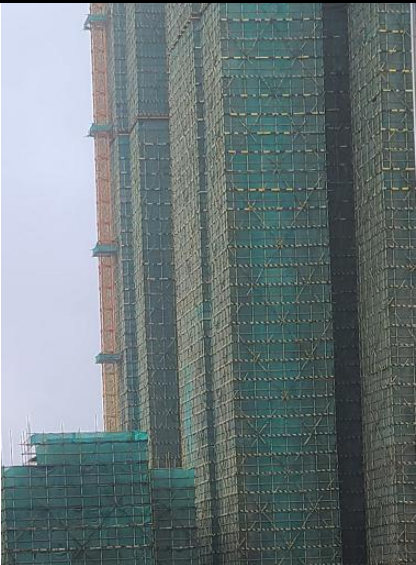
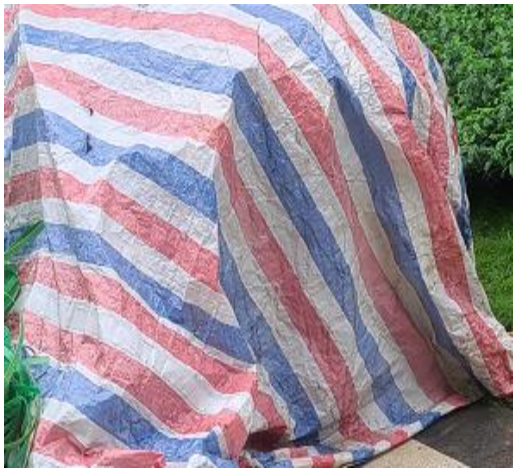
<p>图片 3 楼房安全防尘网</p>	<p>图片 4 施工场地土石方覆盖</p>

建筑、装饰装修施工现场对施工地块实行封闭或隔离，建筑主体、装饰装修施工时从建筑物底层外围开始搭设防尘密目网且封闭高度高于施工作业面 1.2 米以上，同时采取有限防尘措施。

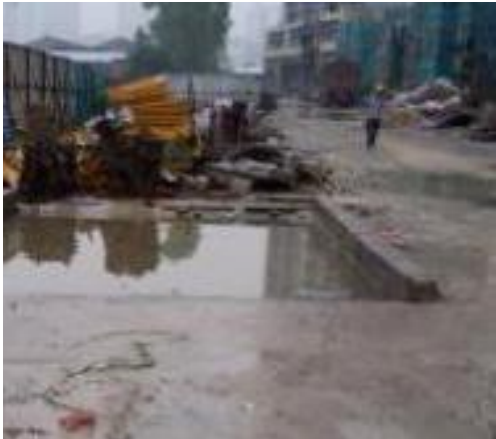
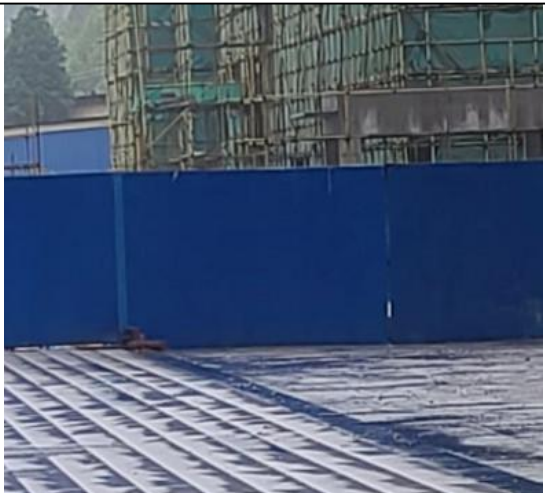
<p>图片 5 施工车辆洗车槽</p>	<p>图片 6 施工临时围挡</p>

积极响应国家和地方有关环境保护方面的政策，工程中所用砼一律采用商品混凝土，减少水泥飘散对施工现场空气的污染；施工期间，严禁直接从高处往下倾倒垃圾，清除建筑物楼层废弃物时采取集装密闭方式进行，清扫场地楼层采用湿法作业；施工现场进出大门口设置清洗池，配备高压水冲洗设备，并设置密目网银笆或钢筋篦子、草帘等，所有出施工现场汽车，经高压水冲洗洁净后方可出施工现场。

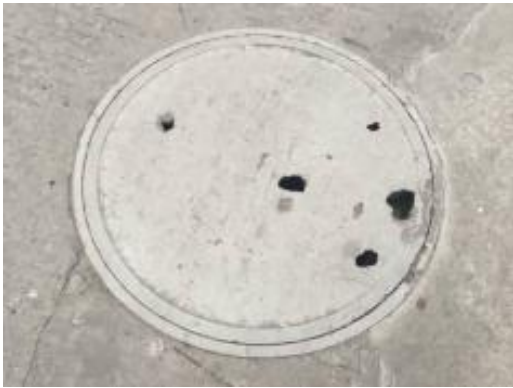
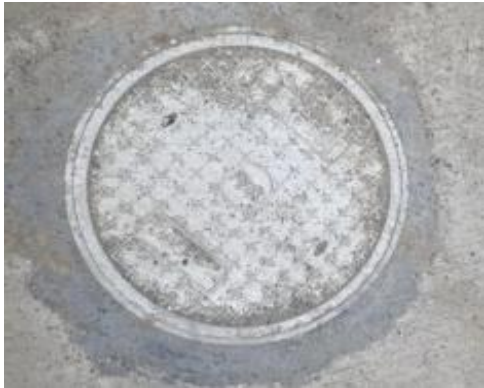
附图 8 运营期环保设施

<p>图片 1 雨水接驳口</p>	<p>图片 2 污水接驳口</p>

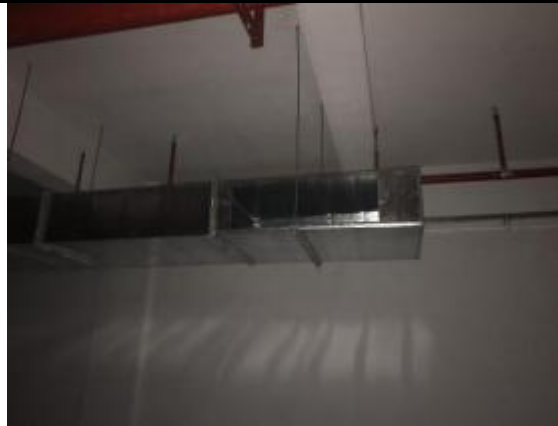
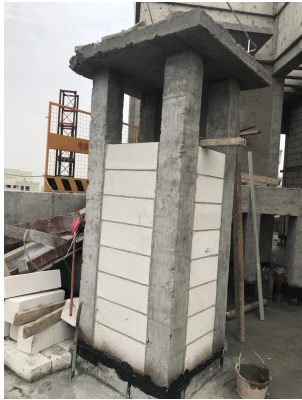
<p>图片 3 地下停车场尾气吸风口</p>	<p>图片 4 楼顶油烟排放口</p>

居民住宅产生的油烟废气经独立专用烟道引至楼顶排放，对周围大气环境影响不大。餐饮油烟废气经高效静电油烟处理装置处理达标后，经独立专用烟道引至楼顶排放，对周围大气环境影响不大。备用柴油发电机采用含硫量低（含硫率小于 0.001%）的轻质柴油，产生的燃油尾气经专用烟道引至楼顶高空排放，对周围大气环境影响不大。停车场机动车尾气经通风设备抽至排风井引出地面排放，对周围大气环境影响不大。垃圾收集站废气采用垃圾密封、清洗保洁、密闭作业、站内除臭等污染治理措施处理达标后，对周围大气环境影响不大。

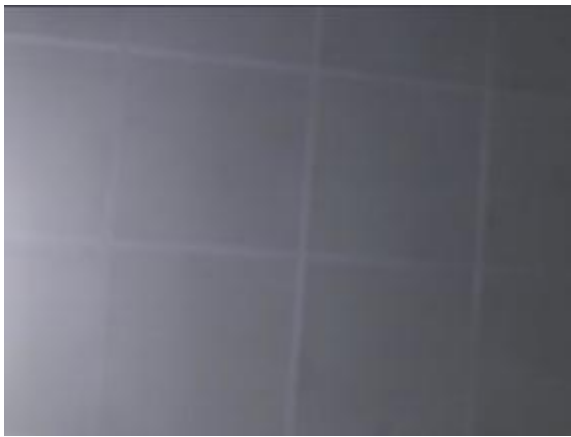
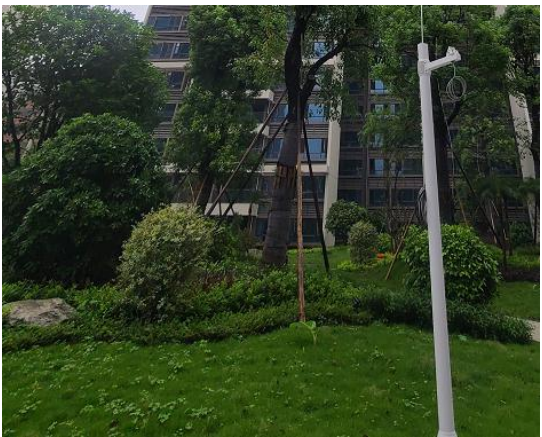
<p>图片 5 发电机房内墙隔音板</p>	<p>图片 6 绿化</p>

备用发电机放置在地下室-1F 专用的机房内，并且做好了基础减震设计；机房做好了全封闭处理，并在机房内设置了隔声消声墙，机房内不设置窗户；发电机本身配两级消声器，发电机的出风口做了消音设施。

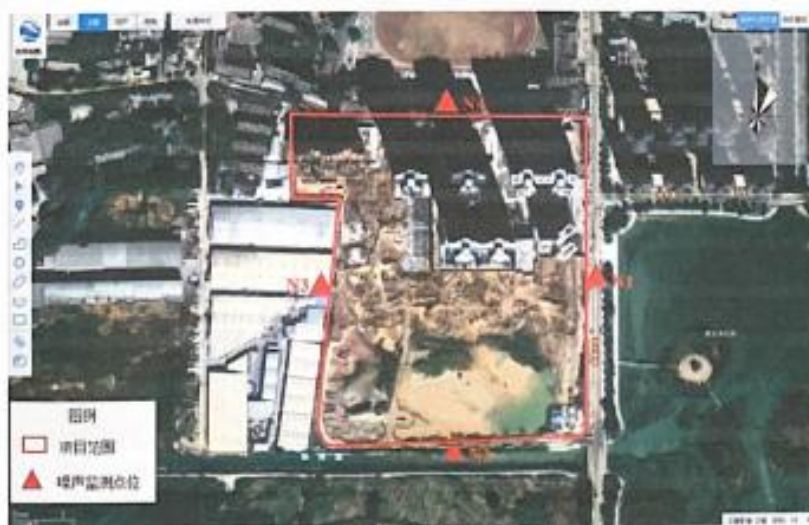
项目噪声监测点位置图

注:  
 1. 单位: dB(A);  
 2. N1 执行《社会生活环境噪声排放标准》(GB22337-2008) 4 类, N2、N3、N4 执行《社会生活环境噪声排放标准》(GB22337-2008) 2 类。
